Voller die Glocken nie klangen

Neuer Glockenstuhl und neues Geläut für die Pfarrkirche St. Walburga in Beilngries

Ganz nach guter, alter Zimmermannskunst

Max Buchner und seine Kollegen fertigen Glockenstuhl für St. Laurentius in Irgertsheim

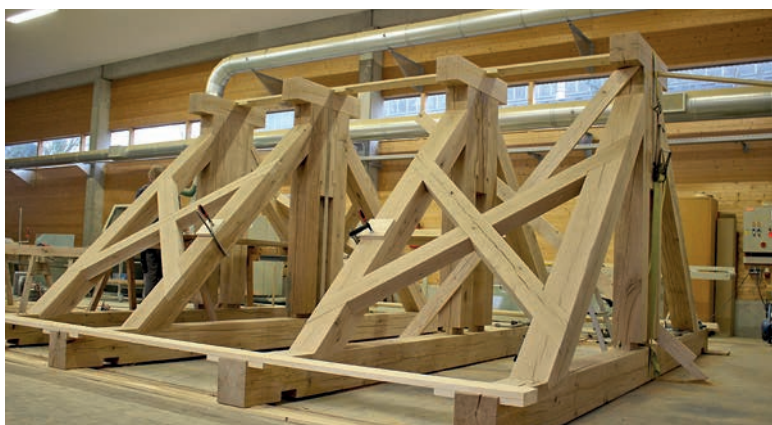
Massives Eichenholz: In der Werkhalle in Eichstätt montierten die Zimmerer den Glockenstuhl für Irgertsheim vor.

Zimmerer Max Buchner verwendete massives Eichenholz das mindestens fünf Jahre abgelagert ist. Am Rechner entstand die Konstruktionszeichnung für den Glockenstuhl, der das bisherige Modell aus Stahl ersetzen sollte. Anhand der Pläne begannen die Sägearbeiten, die dicksten der Balken hatten einen Querschnitt von 23 mal 29 Zentimetern, im Durchschnitt kamen 20 mal 20 Zentimeter-Hölzer zum Einsatz. Der Glockenstuhl entstand „komplett nach

alter Zimmermannsart und ist ein Musterbeispiel dafür, wie schon vor 500 Jahren gearbeitet wurde“, erklärte Buchner im Gespräch mit der Kirchenzeitung. Alle Hölzer werden nur durch gesägte und gestemmte Verbindungen gehalten. Zudem sind gut 50 Holznägel eingeschlagen worden. Stahlspanner oder Schrauben sucht man ver-

gebens. „Der Stuhl ist weitestgehend selbsttragend“, verweist der Zimmerer auf seine Arbeit. In der Werkhalle montierten die Handwerker den Stuhl Stück für Stück vor. Bis auf die Nägel. „Das ist ein langlebiges Werk, da kann nix rosten“, sagte Buchner. Nach dem Aufbau des kompletten Stuhls folgte die erste Belastungs-

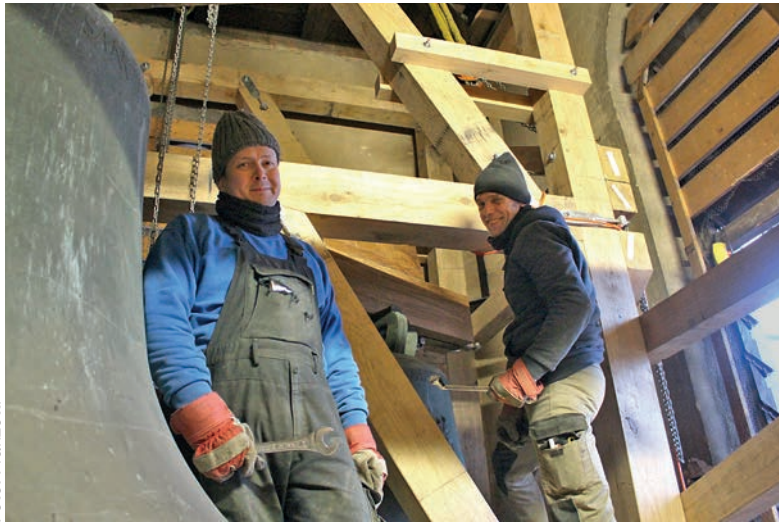
In der Glockenstube im Südturm setzten Matthias Riedel (l.) und Armin Gruber die massiven Eichenbalken zusammen.

Im neuen Turm sind sie bereits weitestgehend fertig mit der Arbeit. Nach dem Abbau des Stahlstuhls bauten sie hier einen neuen Glockenstuhl aus Eichenbalken zusammen. Im Gegensatz zu dem im alten Turm ist der neue keine direkte Handarbeit. Anhand einer Konstruktionszeichnung entstand an einer CNC-Fräse der komplette Glockenstuhl. Riedel spricht von „CNC-Abbund“. Verbunden sind die einzelnen Träger und Balken mit sogenannten Nachspannern. Per Hand lassen sich hier Gewinde enger stellen und ziehen die Balken zusammen. Bei Handabgebundenen-Glockenstühlen (siehe auch Beitrag auf Seite 4) ist das nicht notwendig. Manche der Balken sind 220 Kilogramm schwer, andere bringen nur 35 Kilo auf die Waage.

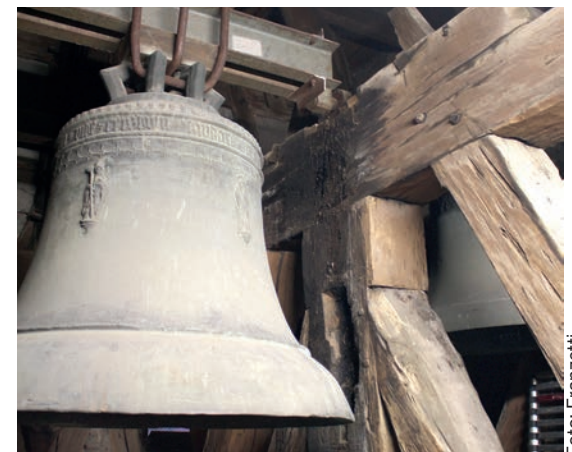
Aus dem 15./16. Jahrhundert

stammt der Glockenstuhl im Nordturm. Er sei „in einem Top-Zustand“, erklärt Thomas Winkelbauer, der Glockensachverständige der Diözese.

Der Glockenstuhl im alten Turm stammt aus dem 15./16. Jahrhundert, vermutet Winkelbauer. Die massiven dunklen Eichenbalken

seien „in einem Top-Zustand“. Deshalb werde hier auch wenig verändert. Lediglich an den Aufhängungen und den Klöppeln legen die Glockenbauer Matthias Riedel und Armin Gruber Hand an.
